# Havárie jadrovej elektrárne A1 Bohunice

Ing. Karol Feik, SÚRO

O čom chcem hovoriť?

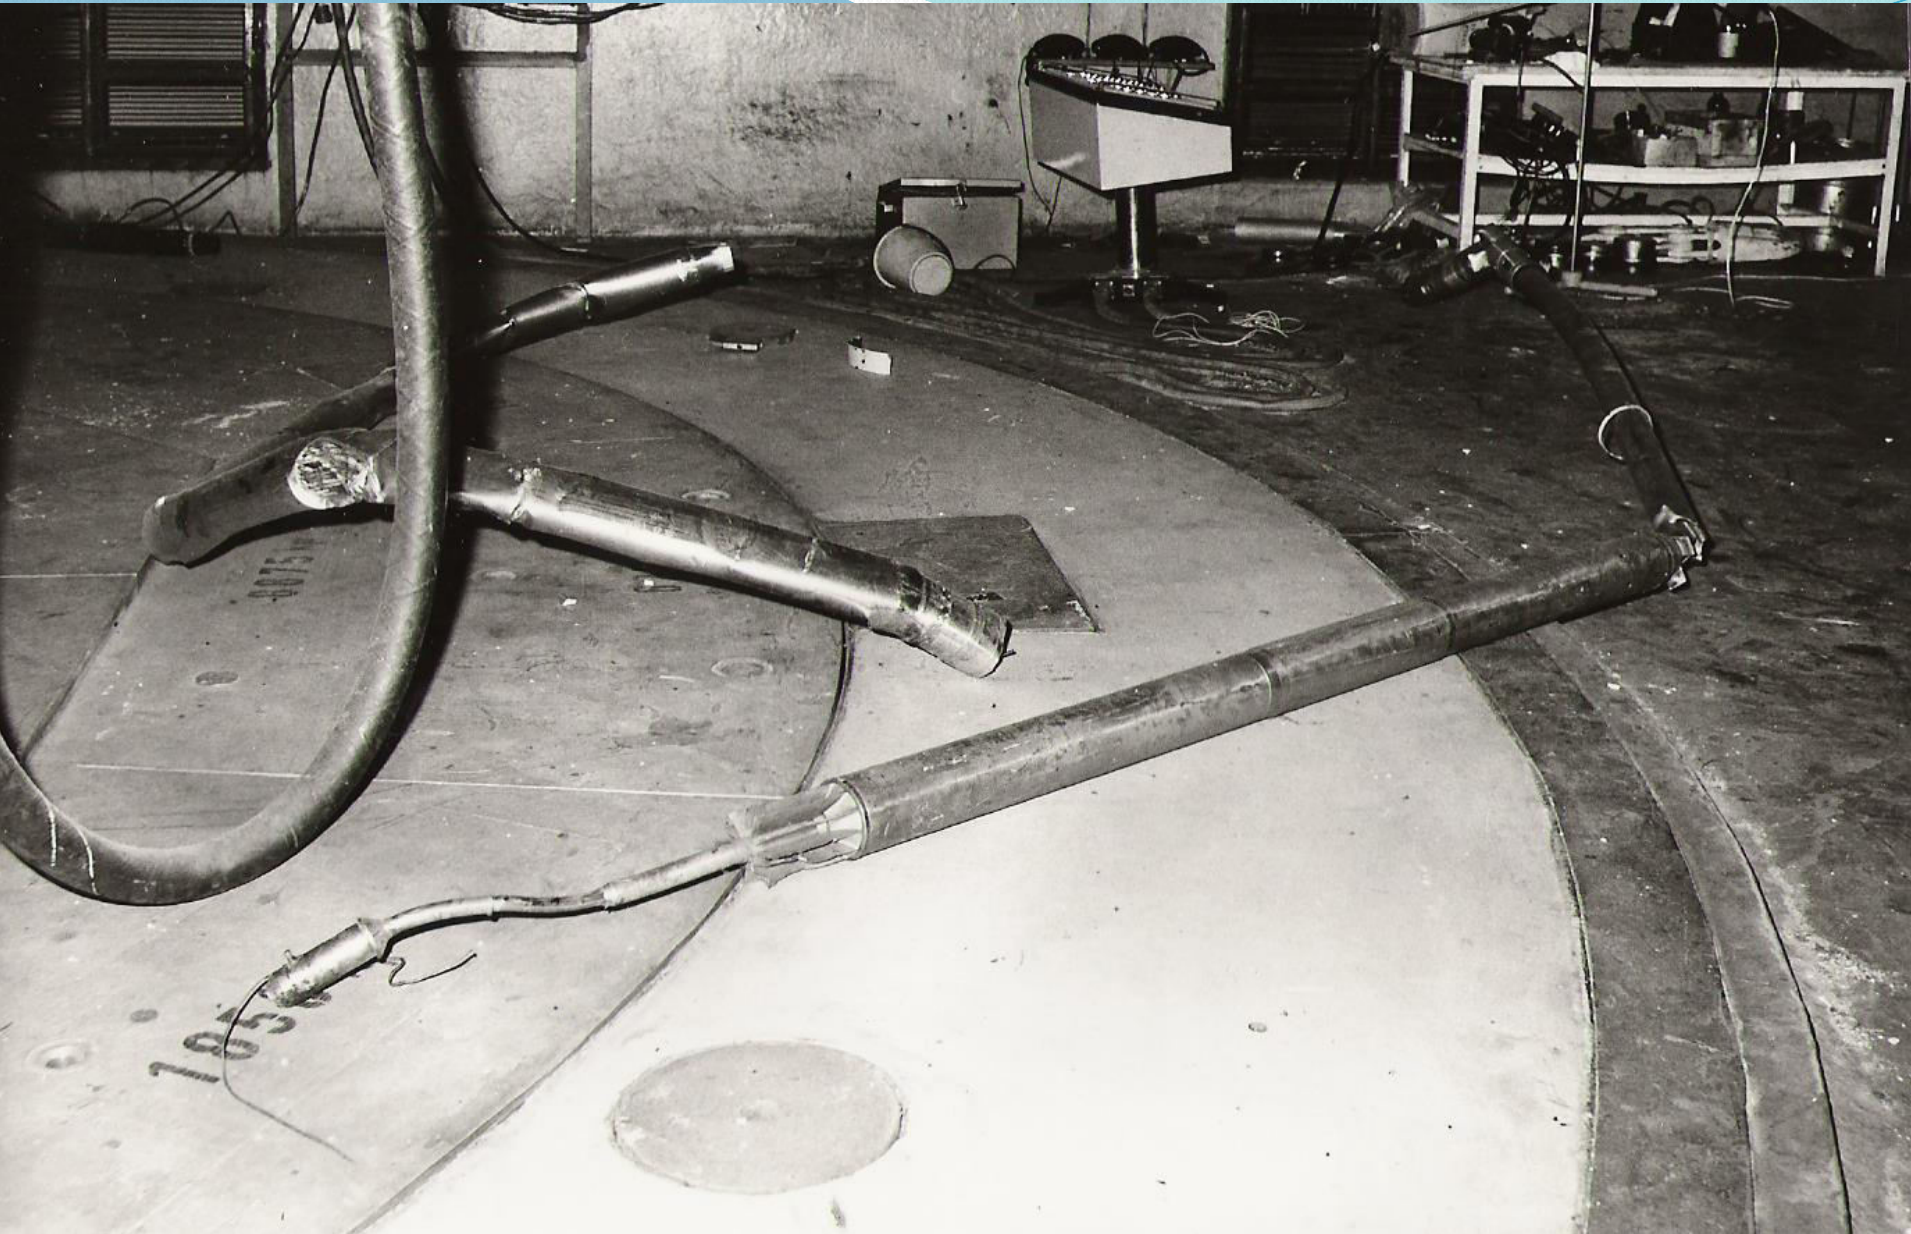
- Typ havárie patrí medzi najhoršie, pretože sa pri nej stratí chladenie paliva a začne jeho tavenie spojené s únikom veľkého množstva rádioaktivity.
- Elektráreň bola so zvyškovým výkonom 0,63%  $N_{\text{Nom}}$  (asi 2,9 MW) v režime dochladzovania.
- Pri výmene palivového článku v kanále H-05 sa 11:55h uvoľnil záver kanála, bol vystrelený celý palivový komplet a  $\text{CO}_2$  nekontrolovane unikal otvoreným technologickým kanálom do reaktorovej sály.
- Palivový komplet narazil na žeriavový most a spadol deformovaný na korunu reaktora.

Vystrelený palivový článok z kanála H-05 na podlahe reaktorovej sály

- Poškodený vystrelený palivový komplet vystrelený z kanála, deformovaná prepúšťacia rúrka, potrhané lano a závesné zariadenie žeriavu, technologický kanál v reaktore.
- Príčina bola od začiatku jasná. Tesniaca zátka kompletu nemohla byť v technologickom kanále dobre uzamknutá. Priamu príčinu nedostatočného zamknutia tesniacej zátky sa nepodarilo zistiť.
- Teplota tavenia pokrytia paliva (asi 650 °C) bola dosiahnutá alebo prekročená na asi 34 palivových článkov z centrálnej oblasti aktívnej zóny.
